## ATSKAITE PAR IZPĒTES DARBU REZULTĀTIEM AUCĒ UN ZAŅĀ

**A5 aktivitātē "Sagatavošanās darbi hidroloģisko un hidromorfoloģisko pārveidojumu  
ietekmes samazināšanai riska ūdensobjektos"**

## Atskaite par izpētes darbu rezultātiem Aucē un Zaņā

*Materiāls tapis integrētā projektā "Latvijas upju baseinu apsaimniekošanas plānu ieviešana laba virszemes ūdens stāvokļa sasniegšanai" (LIFE GOODWATER IP, LIFE18 IPE/LV/000014), kas ir saņēmis finansējumu no Eiropas Savienības LIFE Programmas un Valsts reģionālās attīstības aģentūras.*

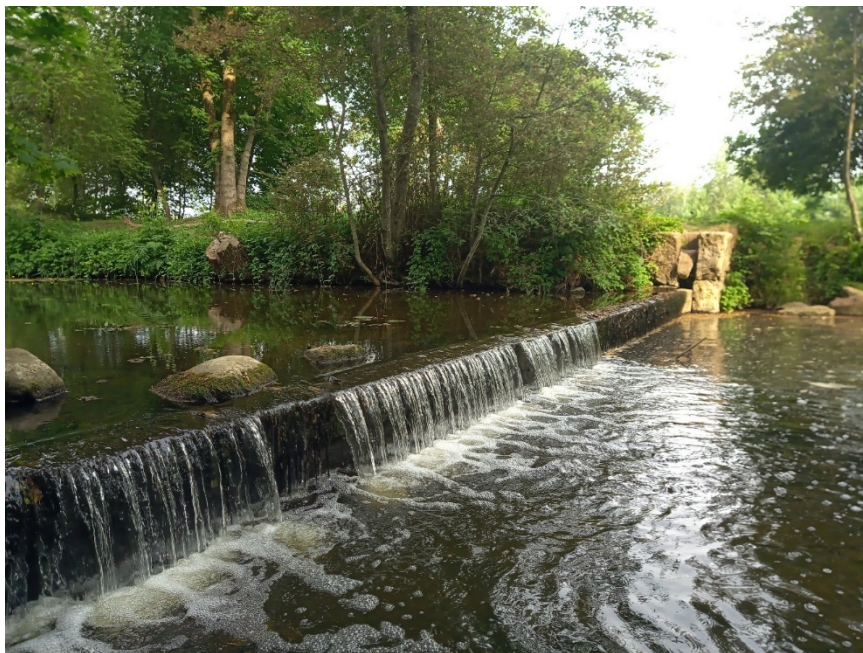
Kā jau minēts iepriekš, ietekmes ziņā nozīmīgākais cilvēka veidotais objekts, kas nav aizsprosts, ir Nākotnes ciemā esošā aizsprosta paliekas / kāple (3.1. attēls). Šis objekts ne tikai ietekmē upes raksturlielumus augšpus un lejpus tā, bet arī kavē piekļuvi gandrīz visām lejpus Kroņauces HES esošajām straujtecēm. Šī objekta ietekmes samazināšanai primāri ir nepieciešams orientēties uz tā

**3.1. attēls. Nākotnes ciemā Auces gultnē izbūvēta aizsprosta paliekas / kāple**

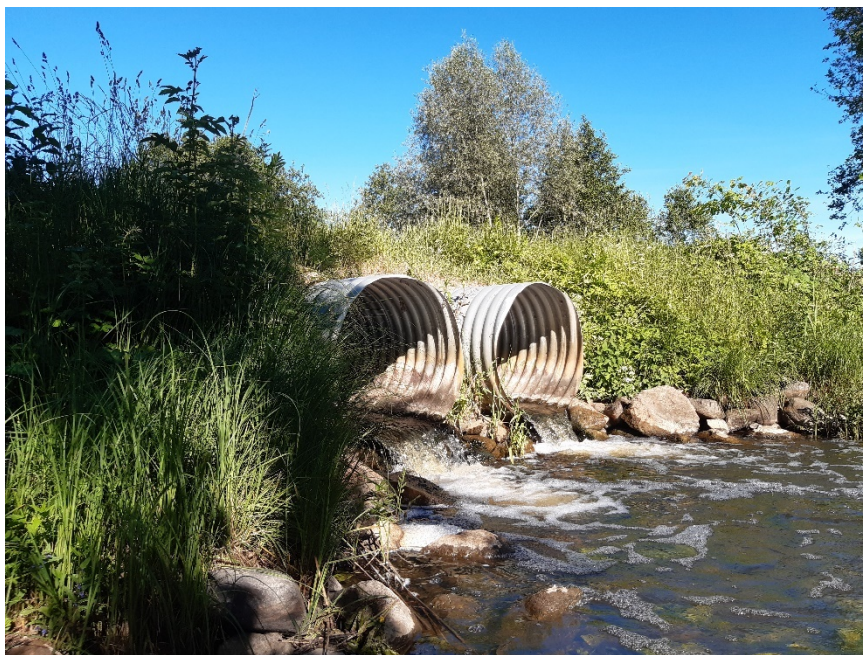
**3.2. attēls. Nepareizi iebūvēta vietējas nozīmes autoceļa caurteka augšpus Bēnes HES**
