## **EKOLOĢISKĀ UN HIDROĶĪMISKĀ NOVĒRTĒJUMA ZIŅOJUMS UN REKOMENDĀCIJAS RISKĀ ŪDENSOBJEKTAM PAPES EZERS**

**LIFE GoodWater IP C12 aktivitāte "Dažādu ES politikas dokumentu prasību novērtējums attiecībā uz ūdenstilpēm un rekomendāciju izstrāde to sekmīgākai integrācijai upju baseinu apsaimniekošanas plānos"**

## Ekoloģiskā un hidroķīmiskā novērtējuma ziņojums un rekomendācijas riska ūdensobjektam Papes ezers

LVGMC, 2025. Ekoloģiskā un hidroķīmiskā novērtējuma ziņojums un rekomendācijas riska ūdensobjektam Papes ezers, LIFE GoodWater IP, Rīga, 107. lpp

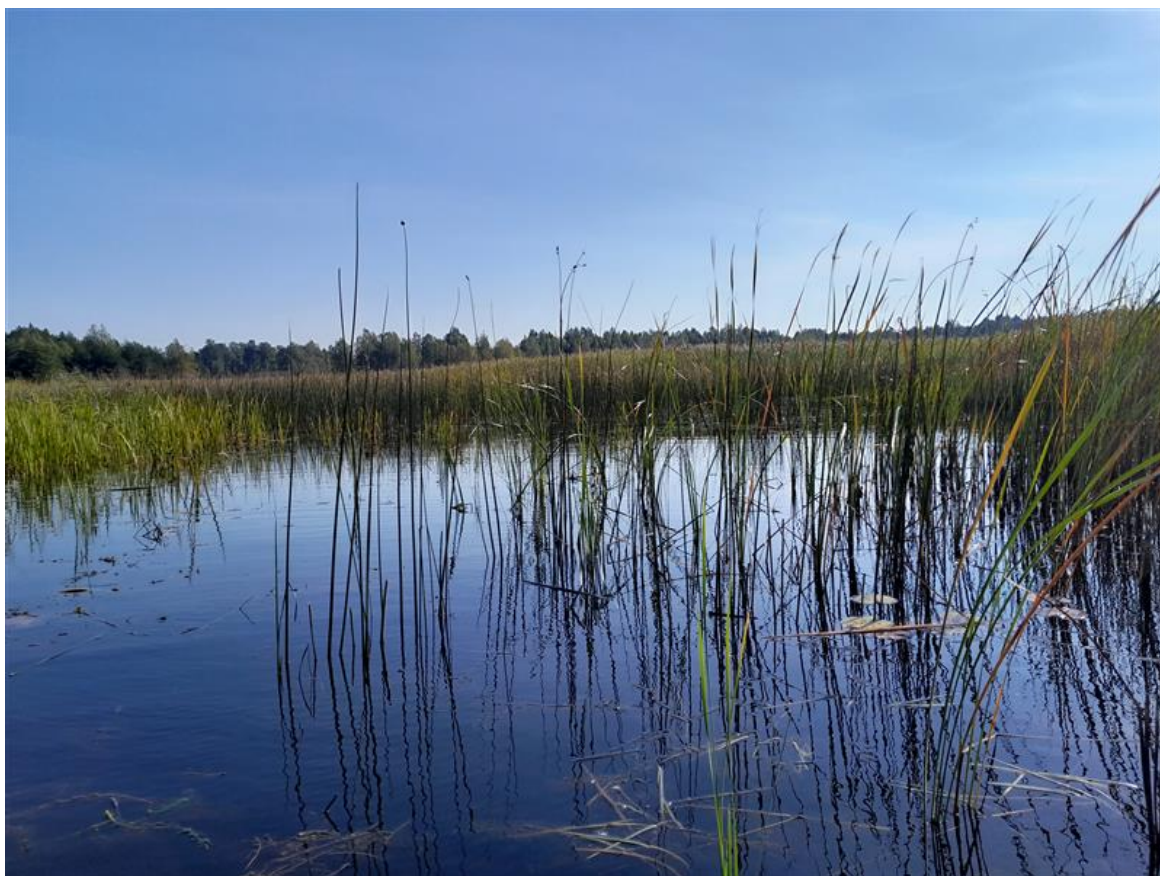
2.18. attēls. **Makrofītu audze Papes ezerā 2022. gadā** (foto: J. Jēkabsone)

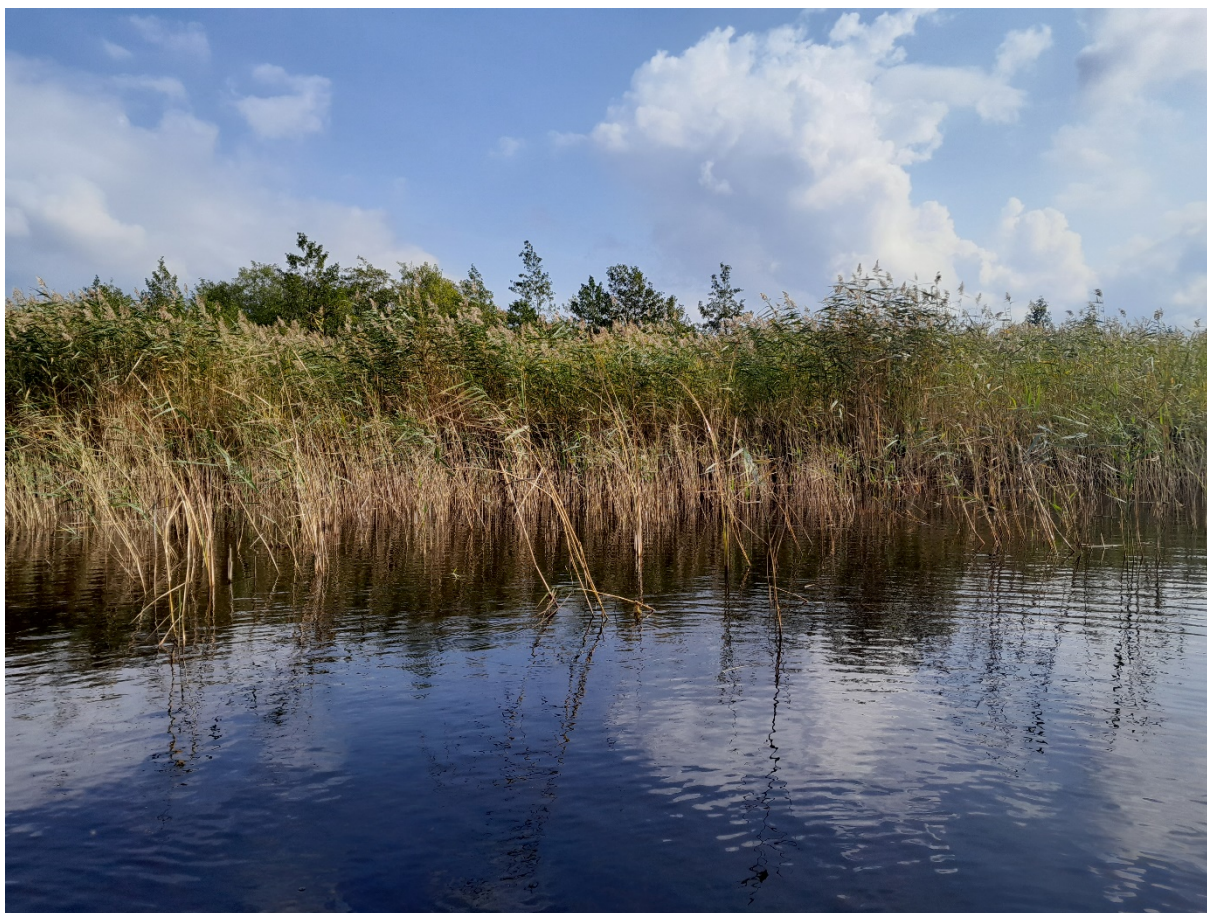
2.25. attēls. Blīva niedru audze Papes ezera ZA daļā (foto: J.Jēkabsone)

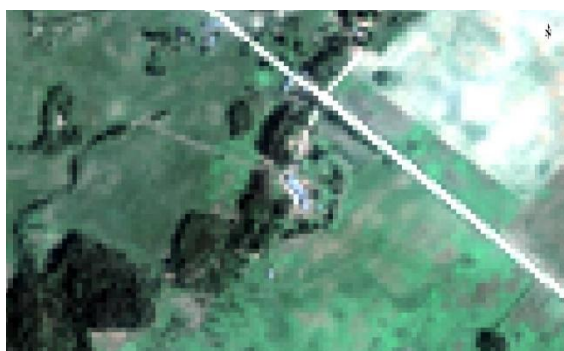
a) Sentinel-2 aina

b) LandSat-9 aina

Papes ezera atklātā ūdens platības izmaiņu noteikšanai tika izmantotas Landsat-5, Landsat-8 un Sentinel-2 brīvpieejas satelītainas, kas uzņemtas laika periodā no 1985. līdz 2023. gadam. Landsat-5, Landsat-8 un Landsat-9 satelītu attēlu izšķirtspējas ir 30m/pikselis, bet Sentinel-2 attēlu izšķirtspēja 10m/pikselis. Iegūti ezera platības dati no 115 Landsat satelītainām un no 153 Sentinel-2 ainām. Sentinel-2 un Landsat-9 satelītainu telpiskās izšķirtspējas salīdzinājums ir vērojams 3.1. attēlā

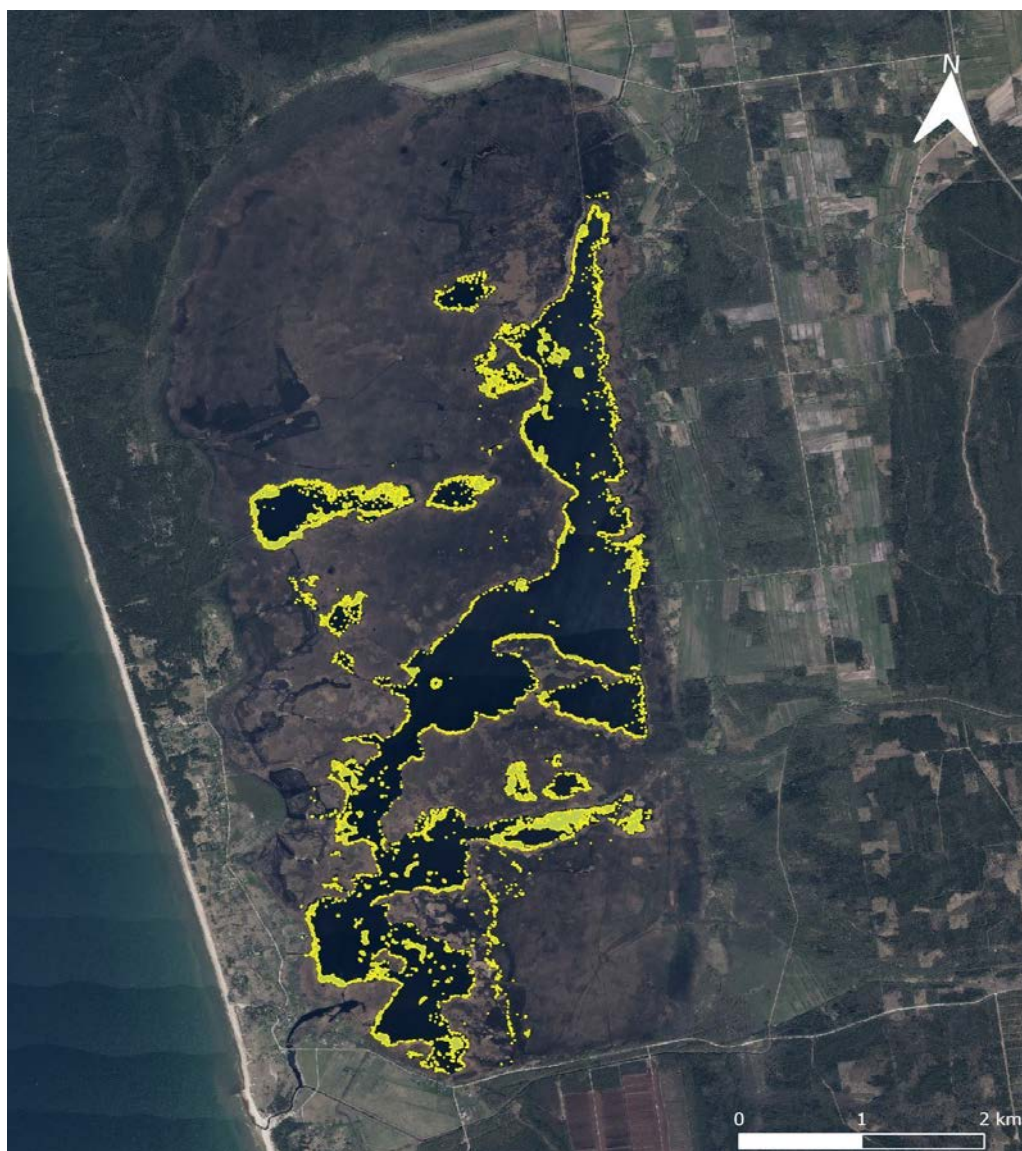
3.6. attēls. Papes ezera sezonālā apauguma kartējums (dzeltens), 2021.gads

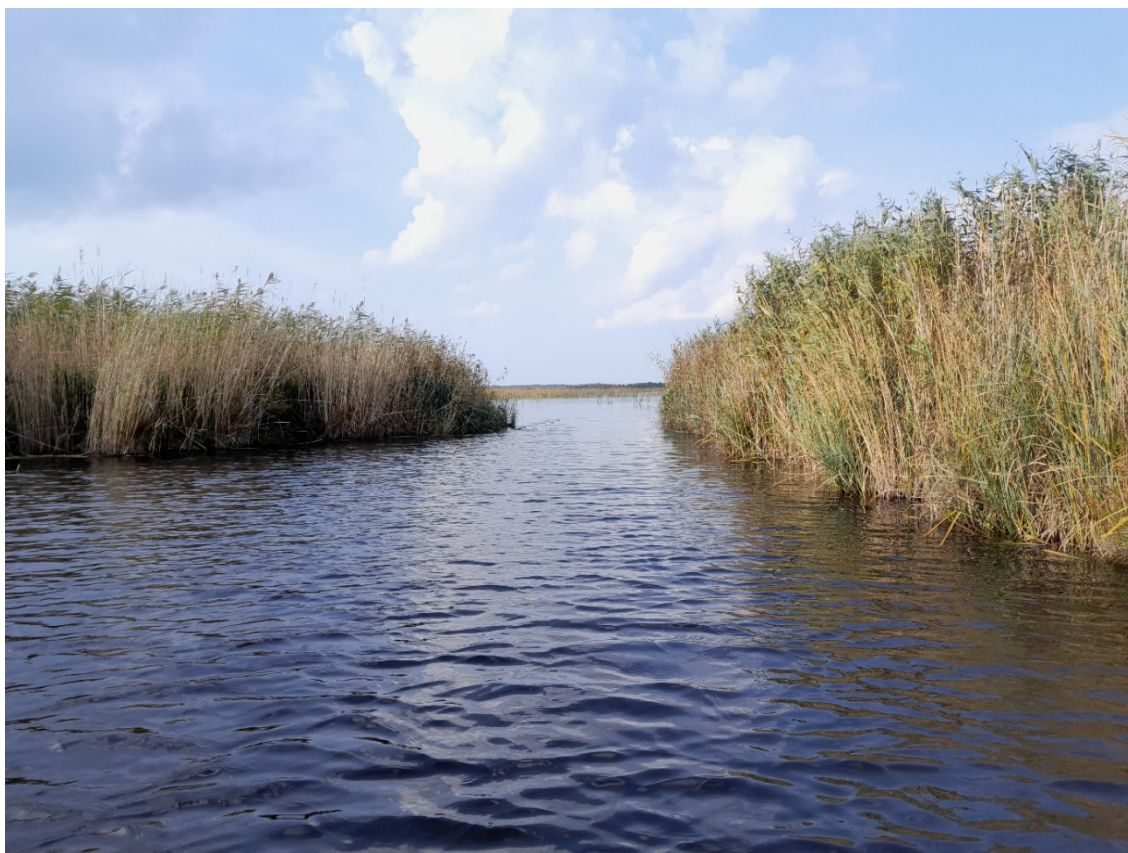
3.7. attēls. Izplauts tunelis starp blīvām niedru audzēm Papes ezera austrumu daļā (foto: J. Jēkabsone)

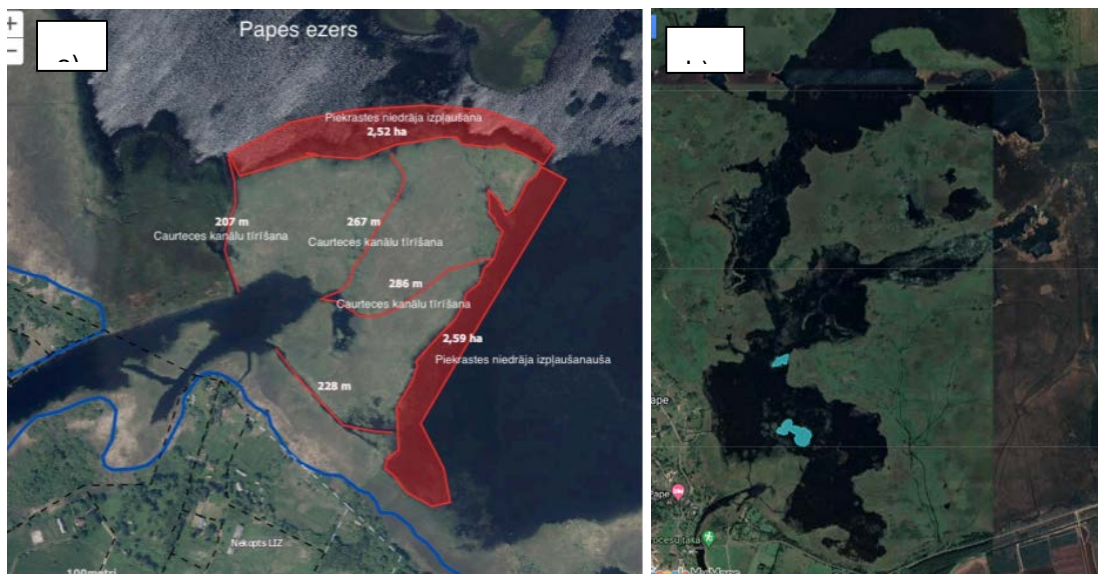
3.8. attēls. Niedrāja izplaušana Papes ezera D daļā, (a) 2021.gadā un b) 2022.gadā (PDF sniegtā informācija)

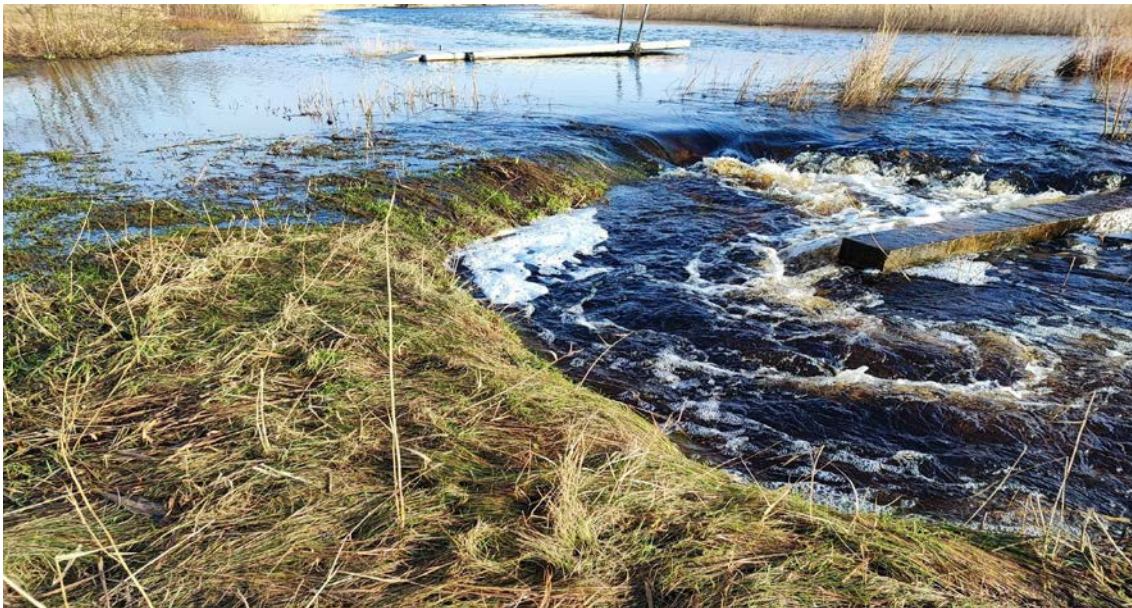
4.4.attēls. 2019-2020. gadā izbūvētā pārgāzne un zivju ceļš, krasta erozija ūdensnotekas labajā krastā

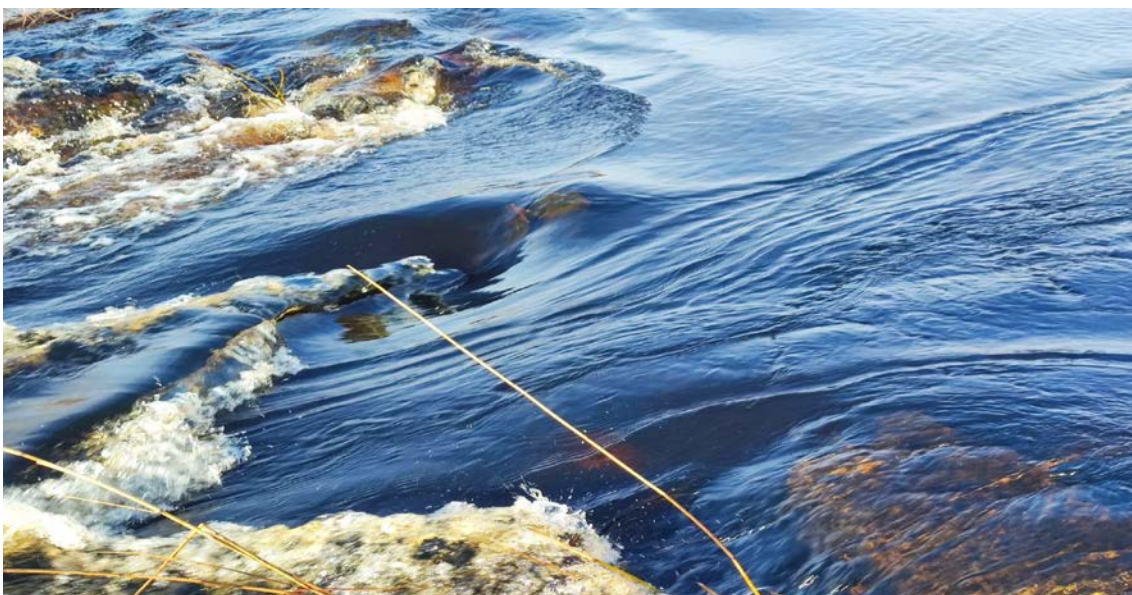
4.5.attēls. Papes kanāla pārgāznes zivju ceļa izzāgētās ailas – deformēts U veida tērauda profils

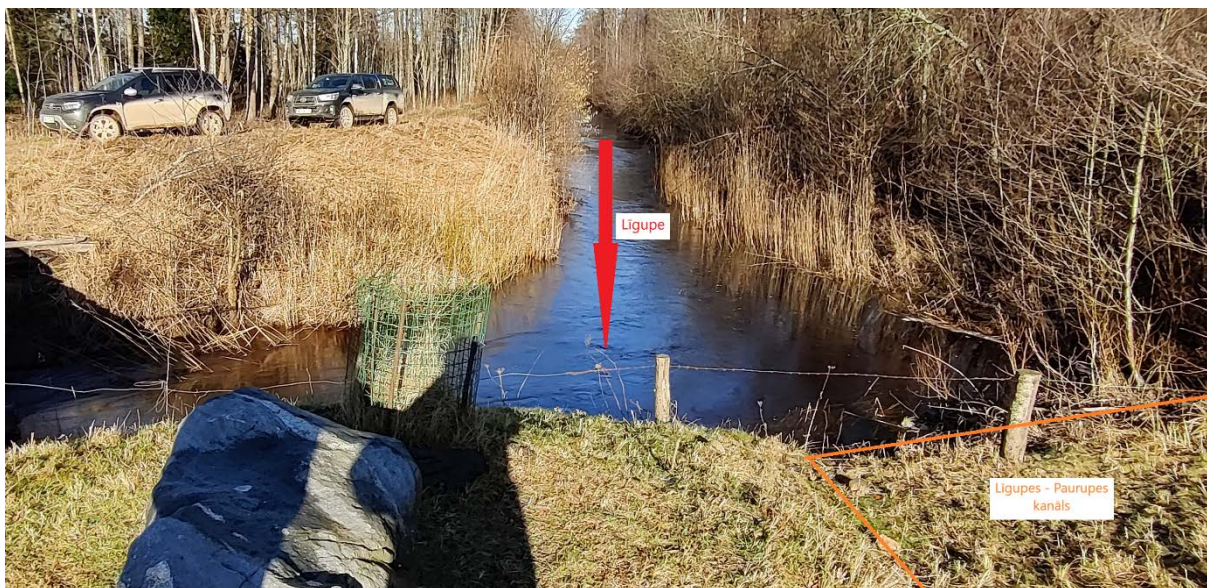
4.7. attēls. Līgupes savienojums ar Līgupes - Paurupes kanālu (foto: I. Kokorīte)

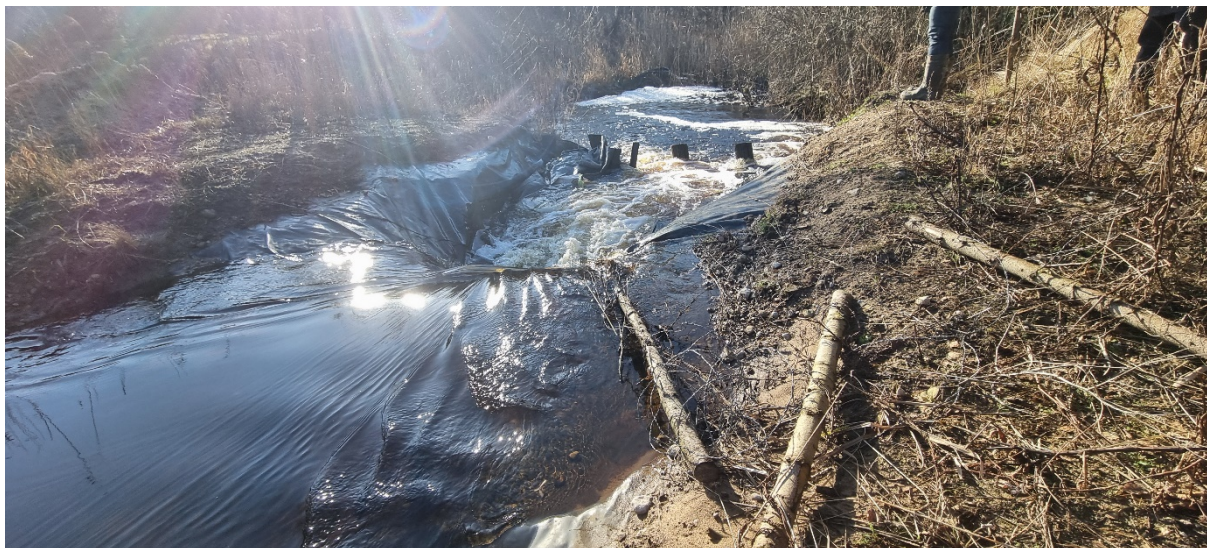
4.8. attēls. Nelegāls aizsprosts uz Paurupes – Papes kanāla (foto L. Fībiga)

**Nesankcionētas noteces izmaiņas notiek arī šobrīd.** Šobrīd Paurupes – Papes kanāla krastā, pie Papes tīreļa, notiek dzērveņu audzēšana lielās platībās. Šai darbībai nepieciešams krūmus arī regulāri laistīt. Ņemot vērā, ka visapkārt atrodas tikai daļēji izstrādātais Nidas purvs, tad ūdens tiek ņemts no Paurupes – Papes kanāla, uz kura uzbūvēts nopietns aizsprosts (skat. 4.8. att.) un tā krastos atrodas improvizēta sūkņu stacija. Šis aizsprosts pilnībā bloķē kanāla gultni un paaugstina ūdens līmeni kanālā. Saskaņā ar MK not.Nr. 706 “Dabas parka "Pape" individuālie aizsardzības un izmantošanas noteikumi” ir aizliegts ierīkot jaunus aizsprostus un citas ūdens regulēšanas ietaises, izņemot, ja tiek saņemta rakstiska Dabas aizsardzības pārvaldes atļauja un šāds risinājums būtu nepieciešams Nidas purva hidroloģiskā režīma atjaunošanai. Esošais konstatētais aizsprosts atrodas ārpus MK noteikumos norādītās teritorijas. Tāpat regulāri ar smilšu maisiem u.c. materiāliem tiek aiztaisīta Paurupes sateka ar Paurupes – Papes kanālu (skat. 4.9. att.). Rezultātā Paurupes notece vairs nenonāk Papes ezerā, bet lielākā daļa aiztek pa Paurupes – Papes kanālu, lai būtu iespējams ūdeni pievadīt dzērveņu audzēšanai. Šīs darbības ir **pretrunā ar dabas aizsardzības mērķiem**, jo Paurupes notece speciāli tika novirzīta atpakaļ uz ezeru tikai viena iemesla dēļ: lai ezerā iepļūstu lielāks ūdens apjoms.

Steidzami nepieciešams rast risinājumu, lai Paurupes notece pilnā apmērā nonāktu ezerā. To varētu atrisināt hidrologa atzinums, kas noteiktu un legalizētu kanāla aizsprosta izmērus un darbības režīmu. Paralēli nepieciešams regulāri kontrolēt, lai Paurupes un kanāla satekas vietā netiktu veidoti gultnes sprostojumi.

10. Legalizēt un saskaņot ar Valsts Vides dienestu un Dabas aizsardzības pārvaldi Paurupes – Papes kanālā esošo uzpludinājumu un sūkņu staciju dzērveņu audzēšanas vajadzībām, veicot saskaņotas un atļautas darbības ūdens režīma regulēšanā, vai nojaukt nelegāli izveidoto aizsprostu uz Paurupes – Papes kanāla.
